Крупный оползень в долине реки Бурей и цунами в водохранилище Бурейской ГЭС

Приводятся первые результаты аэровизуальных наблюдений и экспедиционного обследования крупного оползня в водохранилище Бурейской ГЭС, произошедшего 11 декабря 2018 г. Дается характеристика основных параметров и последствий одного из крупнейших в России за последние десятилетия геологических явлений.

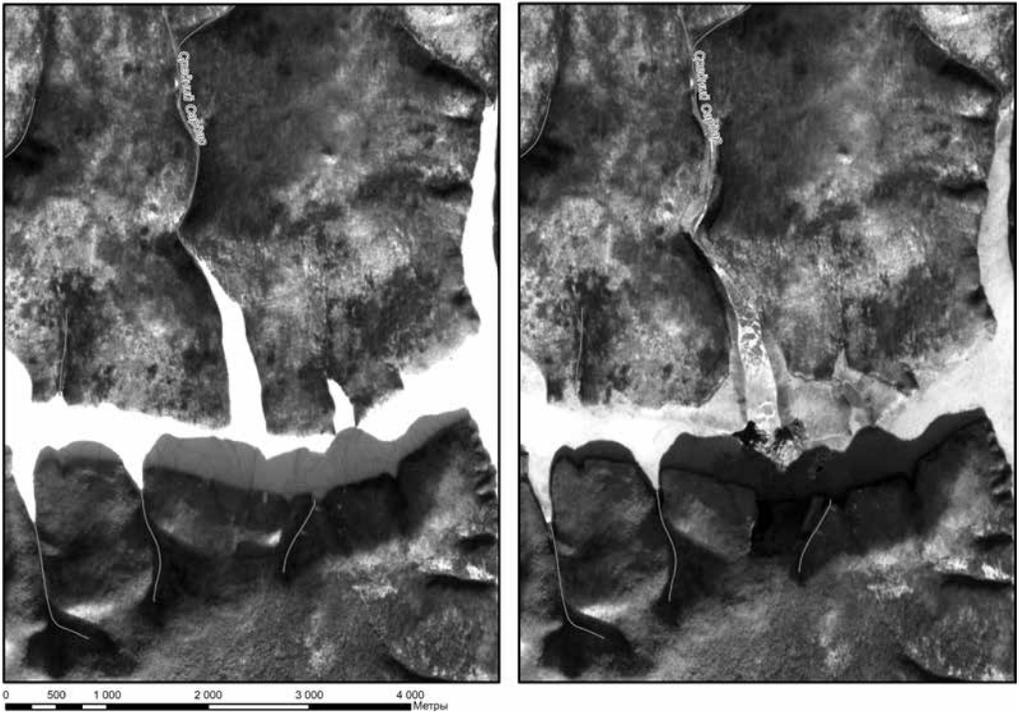
Рис. 1. Космические снимки участка водохранилища Бурейской ГЭС в районе оползня 9 декабря (слева) и 14 декабря (справа) 2018 г. Данные со спутника Sentinel-2

В Верхнебурейском районе Хабаровского края на крутом левом склоне долины р. Бурей в 20 км выше впадения в нее р. Тырма, большого левого притока Бурей, 11 декабря 2018 г. сошел крупный оползень в точке с координатами 50°34' северной широты и 131°29' восточной долготы (рис. 1). Он перекрыл высокой каменной плотиной заполненное водохранилищем русло р. Бурей, а вызванная им волна на большой площади уничтожила лес.

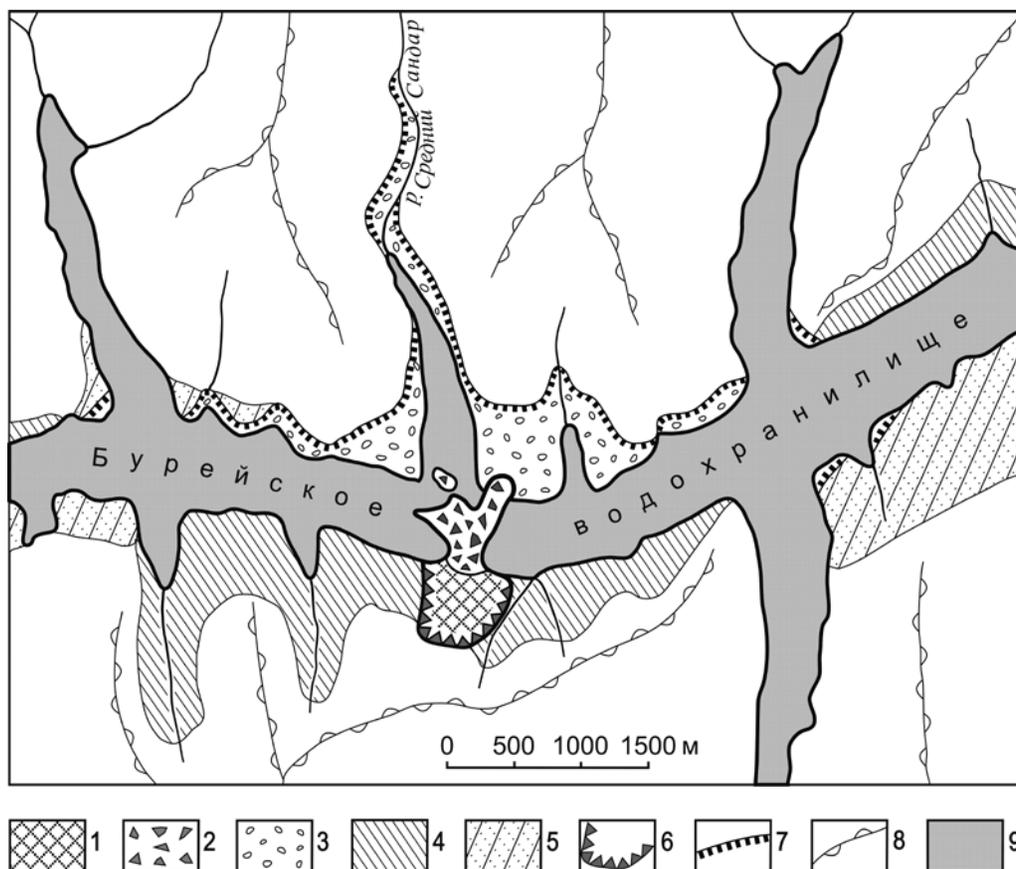
Рис. 3. Положение оползня в долине р. Бурей и границы волны цунами. 1 – поверхность скольжения оползня, 2 – оползневое тело, 3 – ареал уничтоженного леса, 4 – крутые склоны, 5 – пологие склоны, 6 – стенка срыва, 7 – граница заплеска волны цунами, 8 – гребни водоразделов, 9 – акватория водохранилища Бурейской ГЭС

Долина реки в районе оползня имеет широтное направление. Она глубоко врезана, в ширину составляет 1,0–1,5 км при относительных превышениях вершин над дном 400–500 м. В настоящее время долина реки на всем протяжении рассматриваемого участка затоплена водами Бурейского водохранилища (рис. 3). Ширина затопленного русла – 500–550 м при глубине 60–80 м. Поперечный профиль долины асимметричный: крутой левый берег имеет высоту около 400 м и уклон 30–35°. Русло реки до затопления прижималось к левому берегу и подрезало основание склона, постоянно увеличивая крутизну и снижая его устойчивость. Правый склон долины представляет собой полого наклонную террасовидную поверхность эрозийного происхождения шириной более 1 км и высотой в своей тыловой части до 50 м над современным уровнем воды.

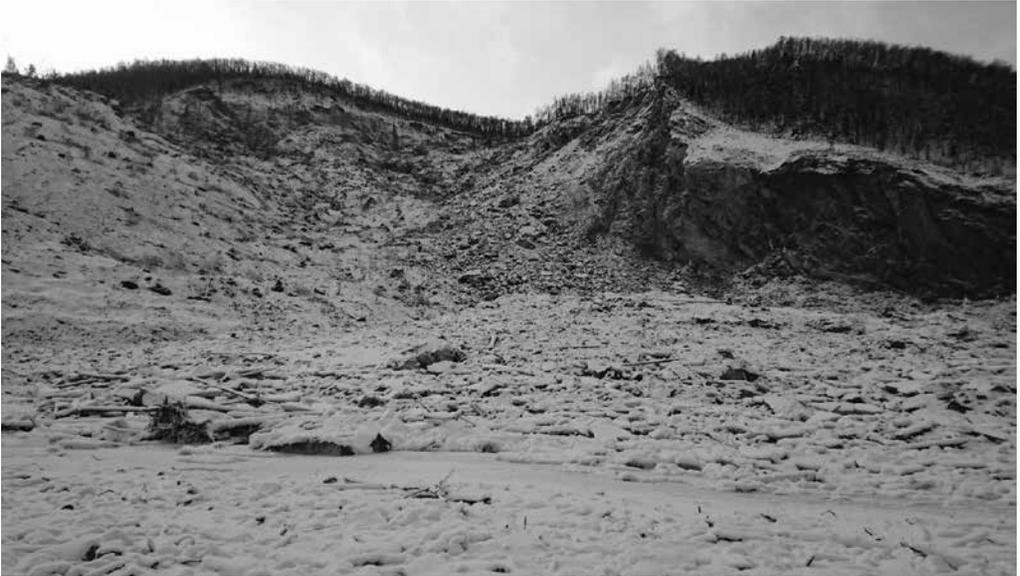
Рис. 4. Стенка срыва и поверхность скольжения оползня. Фото А.В. Остроухова

Стенка срыва имеет почти прямоугольную ложбинообразную форму, глубоко врезанную в поверхность склона, и значительные размеры – в длину 600 м, в ширину около 500 м (рис. 4). Под ее верхней кромкой образовались почти отвесные уступы высотой до 30 м, сложенные скальными породами. Ниже поверхность смещения оползневого тела перекрыта маломощным чехлом осыпного материала, состоящего из обломков разного размера и небольших приповерхностных блоков грунтов со стволами деревьев. Левый склон стенки срыва на большей части обрывистый и сложен наиболее прочными породами.

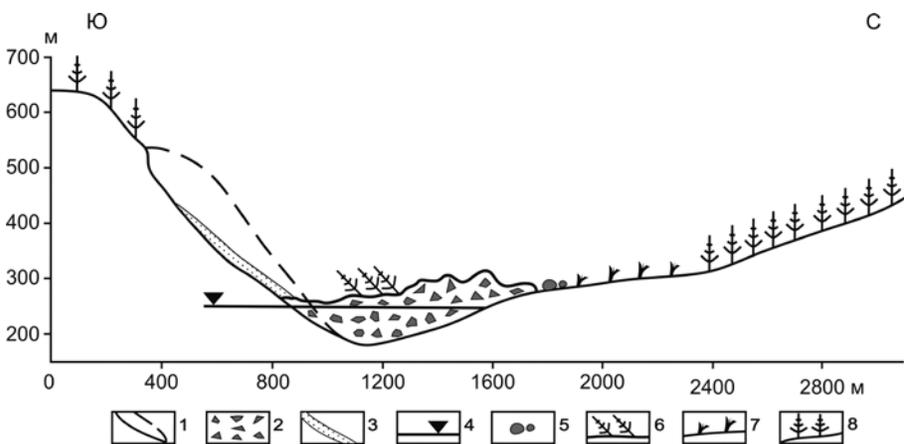
Рис. 5. Поперечный профиль оползня на левом склоне долины р. Буряя. 1 – первоначальная поверхность склона, 2 – оползневое тело, 3 – шлейф осыпей на поверхности скольжения оползня, 4 – уровень воды в водохранилище на момент события, 5 – отдельные глыбы, отброшенные оползнем, 6 – «пьяный лес», 7 – уничтоженный волной лес, 8 – не пострадавший лес

Оползневое тело полностью перекрыло водохранилище до противоположного берега высокой каменной плотиной (рис. 5). Общая площадь в его надводной части составляет

более 270 тыс. м². Протяженность плотины поперек русла р. Буряя достигает 800 м. Ширина неодинакова – от 150 м в самом узком месте и до 620 м в средней части оползневого тела. При этом с западной стороны оползня наблюдается менее низкий и довольно широкий выброс обломочного материала, что, вероятно, может свидетельствовать о нескольких направлениях смещения масс при заполнении наиболее глубокой части ложа водохранилища. Подводная часть оползня, по произведенным во время экспедиции промерам глубин в 52 точках, наибольшие размеры имеет с восточной стороны в направлении вверх по долине Бурей.

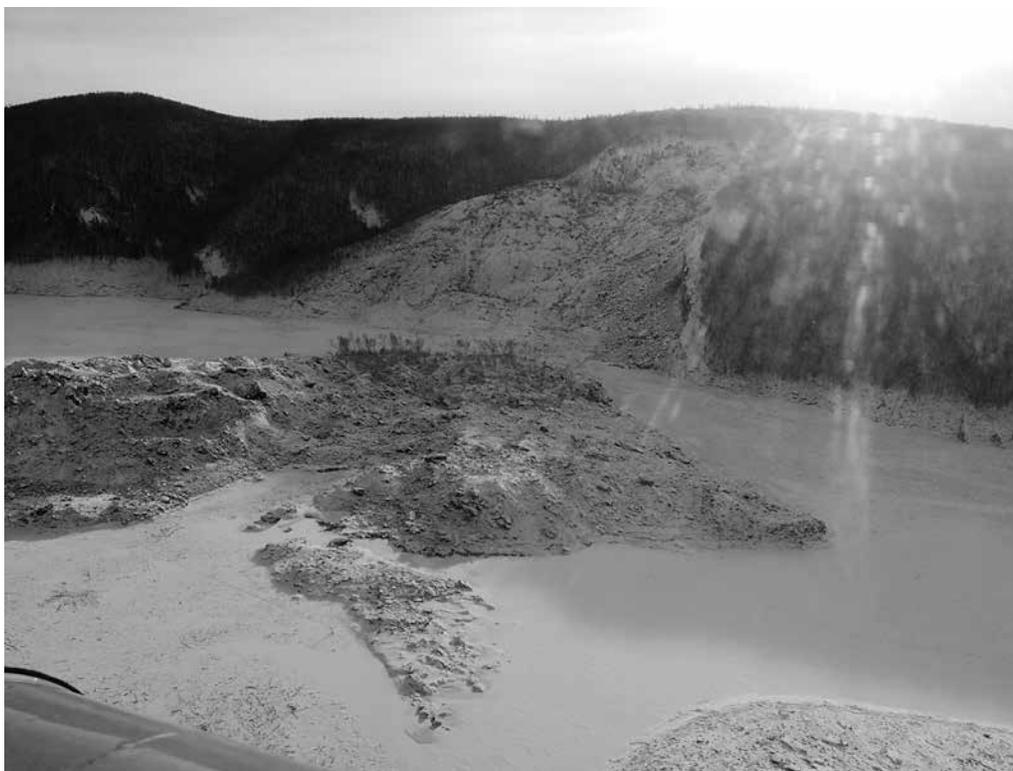
Рис. 6. Общий вид стенки срыва (в виде амфитеатра) и оползневого тела. *Фото А.Н. Махинова*

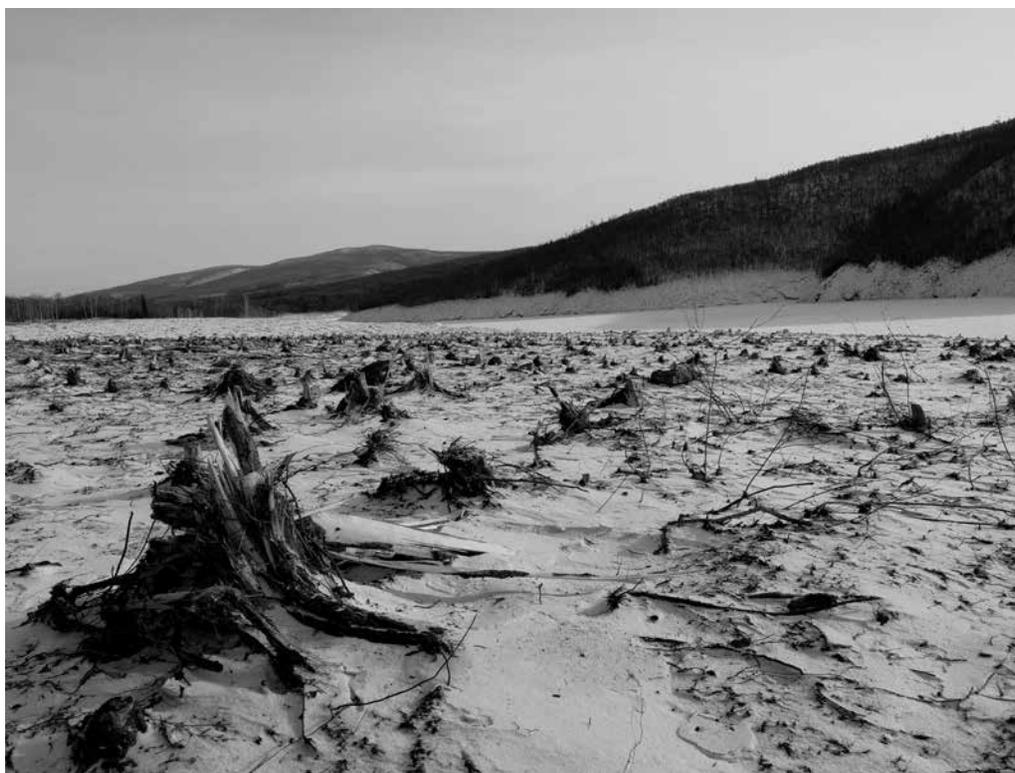
Рис. 7. Срезанные водным потоком стволы лиственниц и берез. Фото А.Н. Махинова

Смещение значительного объема масс в достаточно глубокий водоем вызвало волну, по механизму образования напоминающую небольшое цунами. Волна обрушилась на противоположный пологий склон долины, заросший довольно густым лиственнично-березовым лесом, и продвинулась вверх по склону почти на 1,0 км, достигнув высоты около 56 м над урезом воды в водохранилище. Водный поток ломал стволы деревьев невысоко от поверхности земли, оставляя раздробленные пни высотой до 1 м (рис. 7). Вдоль границы зоны с сохранившимся древостоем образовались скопления принесенных водой преимуще-

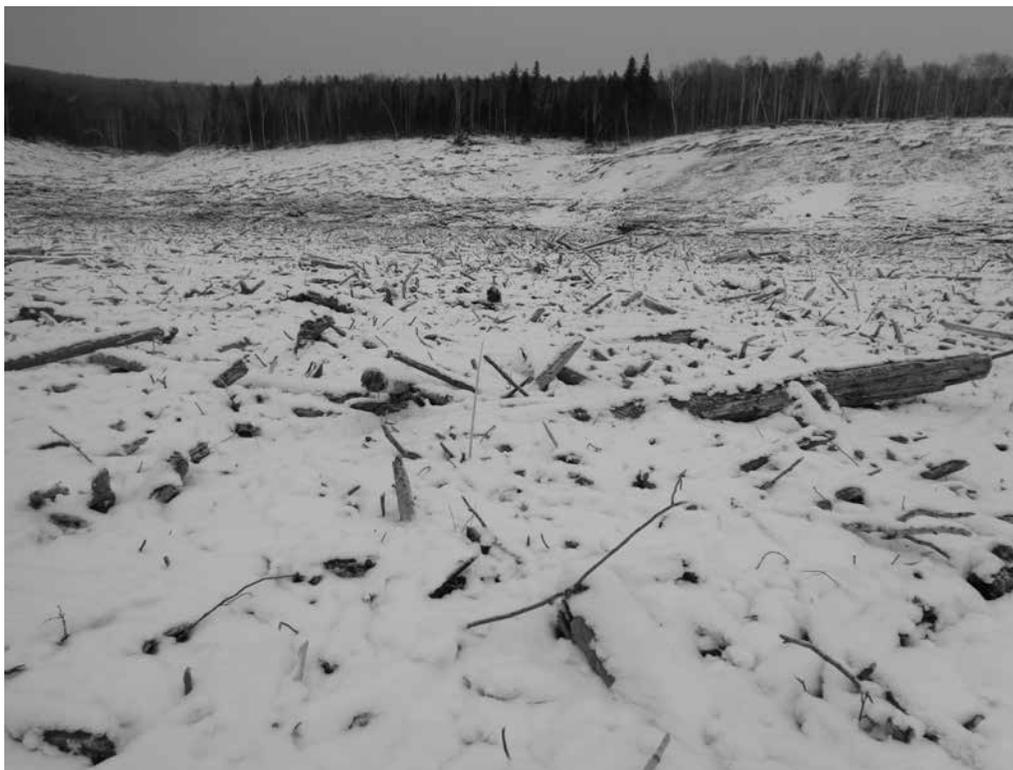
Рис. 8. Скопления вмерзших в лед обломков древесины в заливе р. Средний Сандар. Фото А.Н. Махинова

ственно целых деревьев в виде невысокого вала. Значительная часть деревьев обратным потоком воды была снесена в водохранилище, где впоследствии они вмерзли в лед. В этом случае в результате многократных ударов деревья были разбиты на небольшие фрагменты (рис. 8).

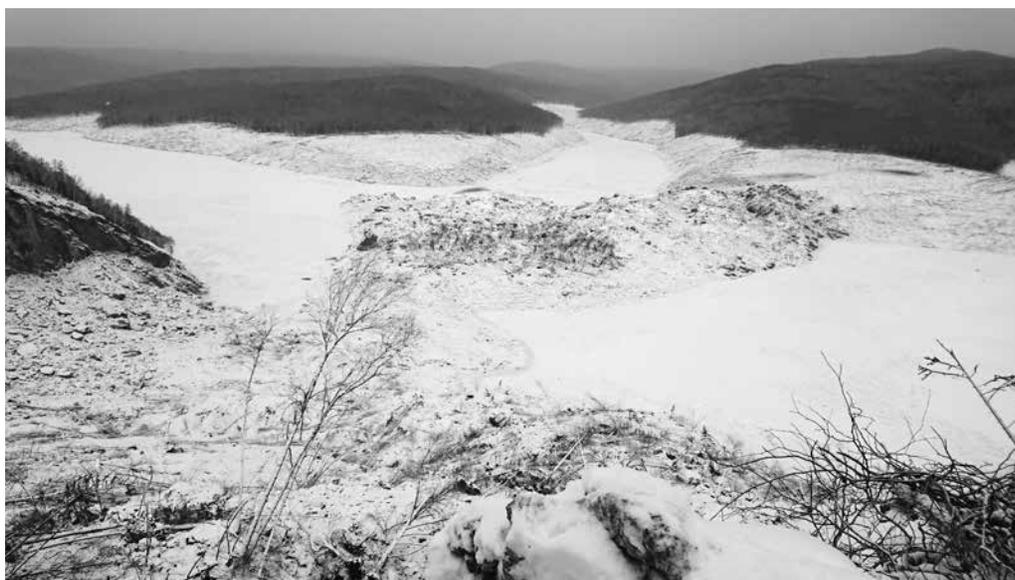
Рис. 9. Вид на оползень и долину р. Средний Сандар с обширными площадями уничтоженного волной леса.
Фото А.В. Остроухова

Но самые впечатляющие события, связанные с движущейся волной, происходили в долине р. Средний Сандар – притока р. Бурей (рис. 9). Устье притока расположено напротив сошедшего оползня, долина сужается вверх по течению и имеет склоны средней крутизны. Ее нижний отрезок в настоящее время представляет собой глубокий залив Бурейского водохранилища. Своим устьем долина Среднего Сандара достаточно широко открыта к склону, на котором произошел оползень. Возникшая волна прошла вверх по долине на 3,6 км. Следуя поворотам долины, волна вначале направилась к ее левому склону, а затем перешла на правый, меняя высоту в зависимости от крутизны склона и угла подхода потока к берегу. Максимальная высота, которую достиг заплеск воды в долине р. Средний Сандар, составила около 60 м.
