Ю.А. СТЕПНОВА, Ю.В. ГЕНСИОРОВСКИЙ, В.А. ЛОБКИНА,
Л.Е. МУЗЫЧЕНКО, А.А. МУЗЫЧЕНКО, А.А. ОРЕХОВ,
А.А. СТЕПНОВ, А.В. КОНОВАЛОВ

Активизация экзогенных геодинамических процессов на юге Приморского края 27–28 августа 2019 г.

Рассмотрено влияние атмосферных осадков на активизацию экзогенных геодинамических процессов (ЭГП) в пределах урбанизированных территорий юга Приморского края.

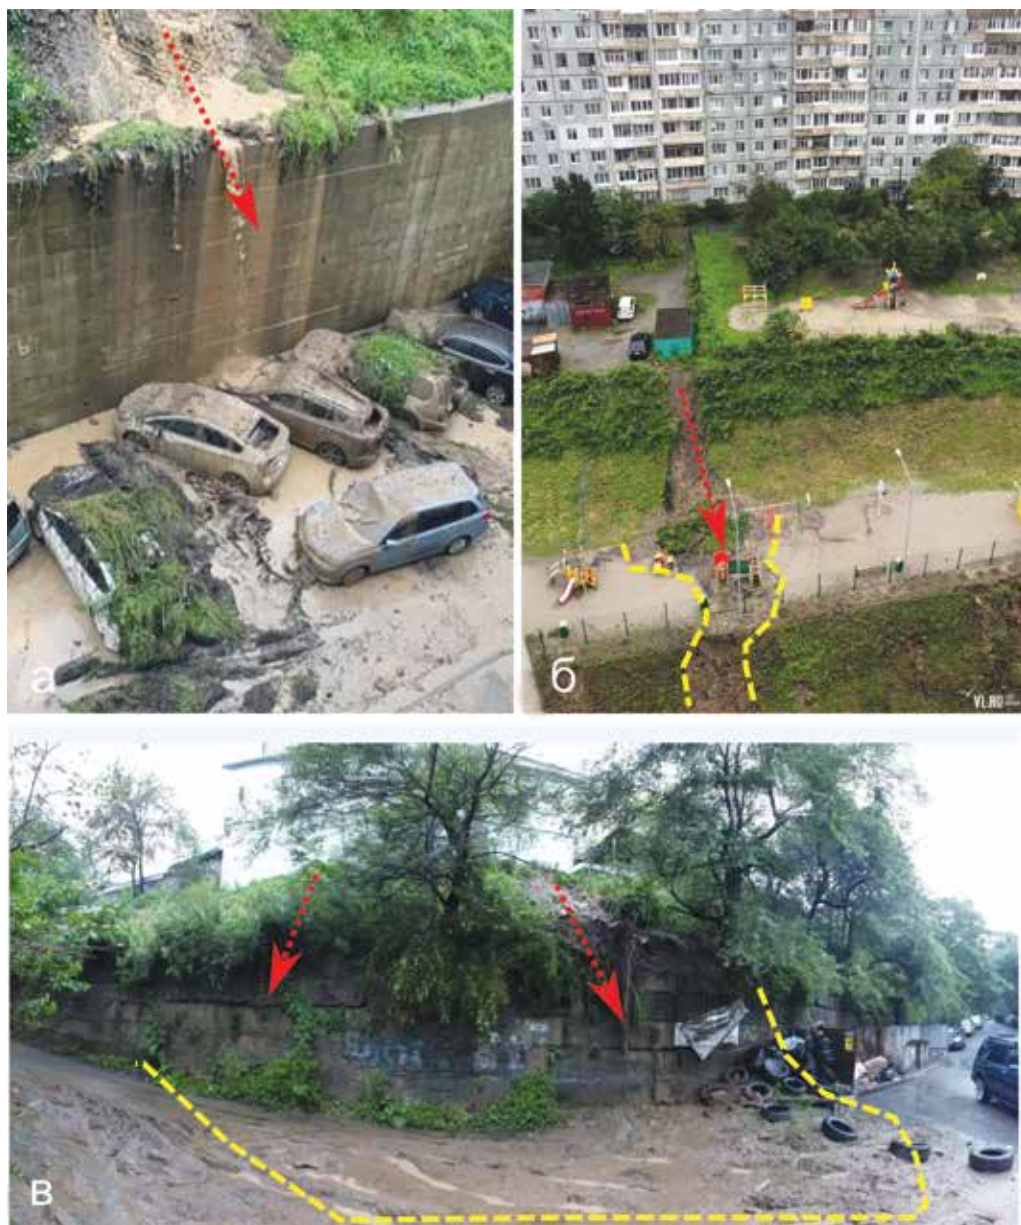
Рис. 4. Оползни на территории г. Владивосток: а – ул. Тобольская, 11; б – ул. Сафонова, в – ул. Юмашева, 20. Фото ООО «ВЛ Новости» и А.А. Орехова

В качестве примера рассмотрим наиболее типичные случаи формирования оползней в г. Владивосток (см. таблицу, рис. 4, 5). Подавляющее большинство зафиксированных оползней и селей сформировалось из антропогенных насыпных грунтов. В отдельных случаях на участке формирования оползней уклоны склонов составляли 12–15°, что говорит об исключительной обводненности грунтов в период отрыва оползневых тел. Определенный по данным маршрутных наблюдений суммарный объем сошедших грунтовых масс составил 3290 м³. Надо отметить, что речь идет о 18 случаях, общий объем оползней и селей, сошедших за явление 27–28.08. 2019 г., значительно больше.

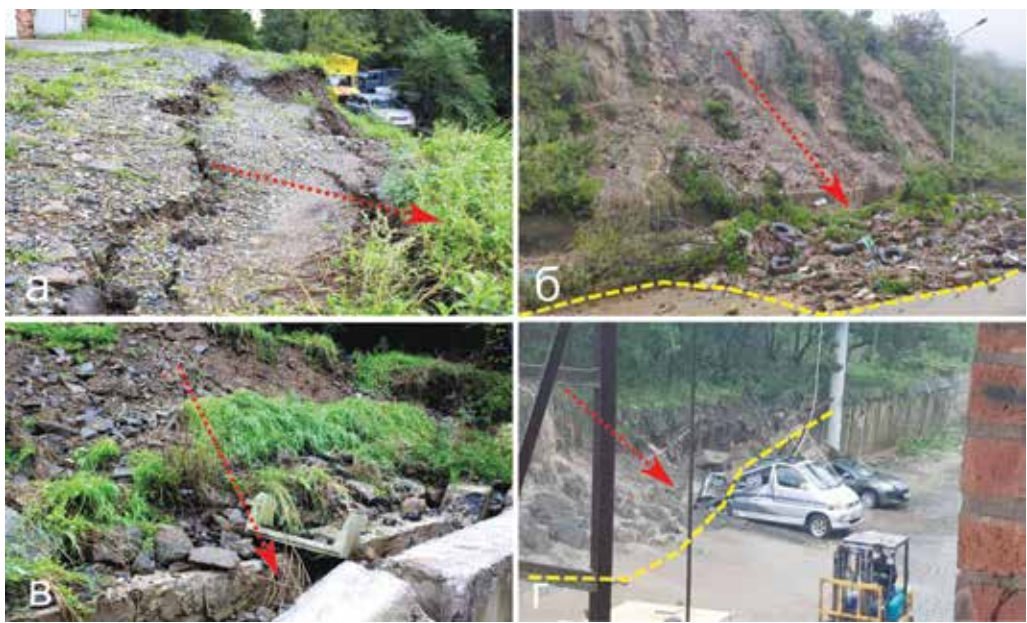
Рис. 5. Оползни на территории г. Владивосток: а, в – проспект Столетия, 153; б – ул. Ладыгина, 17–19; г – ул. Снеговая, 64. Фото ООО «Прима Медиа» и А.А. Орехова
